**Dirección de Infraestructura y
Obra Pública Municipal**

No. Oficio: DIOPM /55/2024

Trabajos realizados el mes de abril 2024

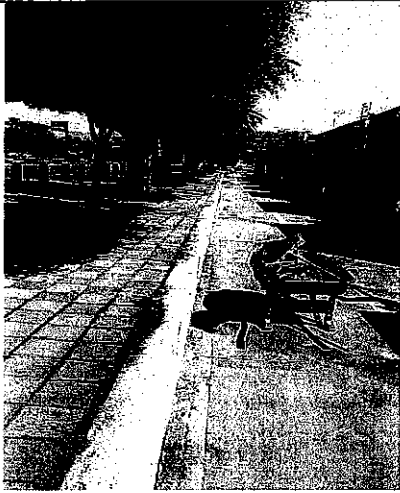
Actividad	Memoria Fotográfica
<p>Conservación y mantenimiento en instalaciones del Paseo Comercial (Trabajos de limpieza de baños, área comercial común y estacionamiento por fuera de la Unidad Deportiva.</p>

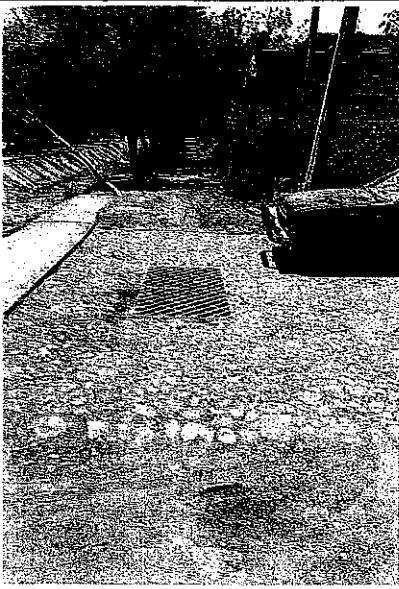
<p>24.12 m2 de Reempedrado en la calle Álamo.</p>

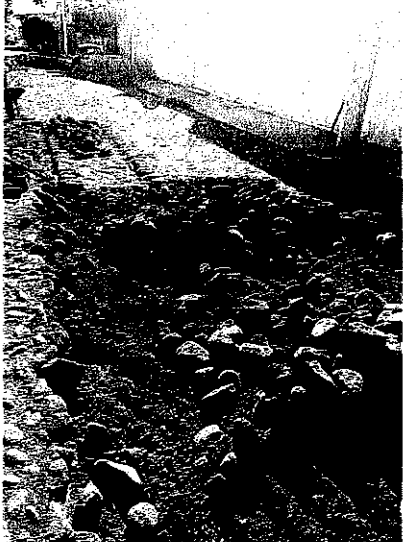
Actividad	Memoria Fotográfica
160.00 m2 de Reempedrado en calle La Paz.

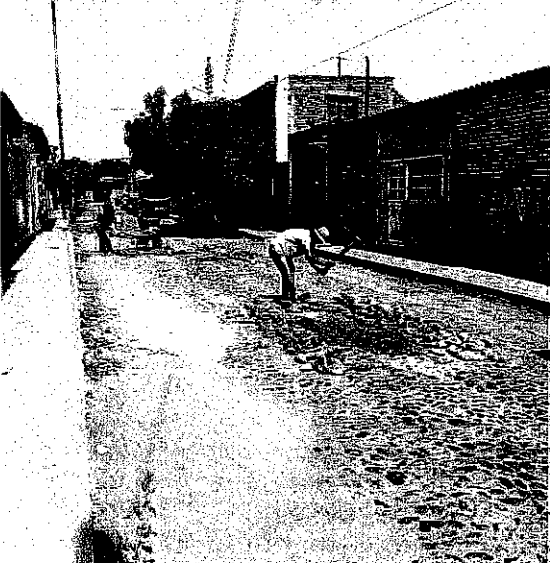
134.59 m2 de Reempedrado en la calle Xóchitl.

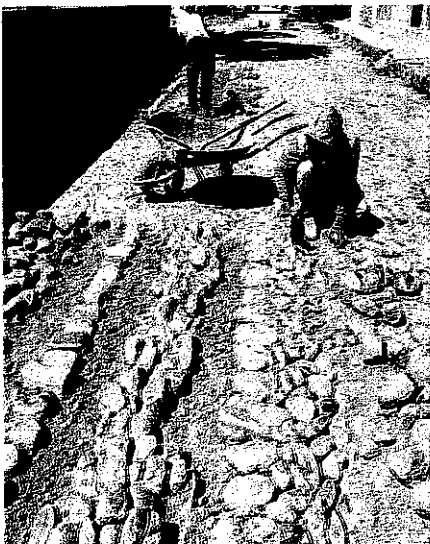
<p>79.80 m2 de Reempedrado en la calle Lázaro Cárdenas comunidad del Cacalote.</p>

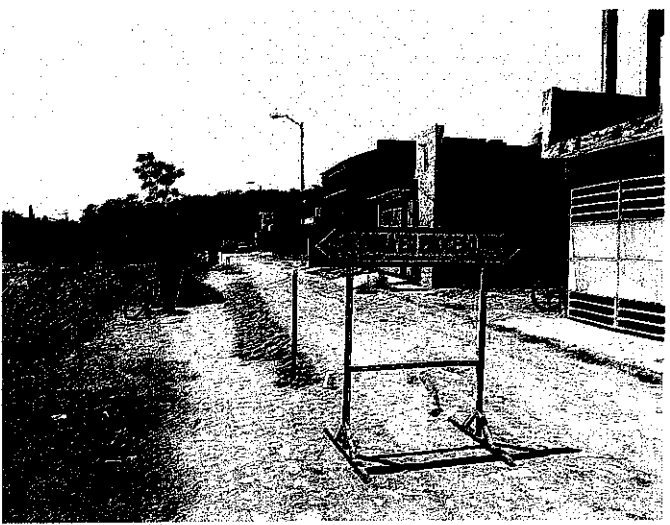
Actividad	Memoria Fotográfica
86.10 m2 de Reempedrado en la calle Donaciano Leal.

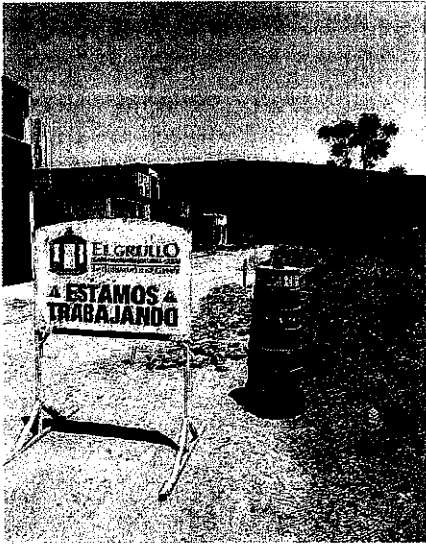
A black and white photograph showing a street under construction. A metal barrier stands in the middle of the road, blocking traffic. In the background, there are buildings and a utility pole.
144.20 m2 de Reempedrado en la calle Donaciano Leal.

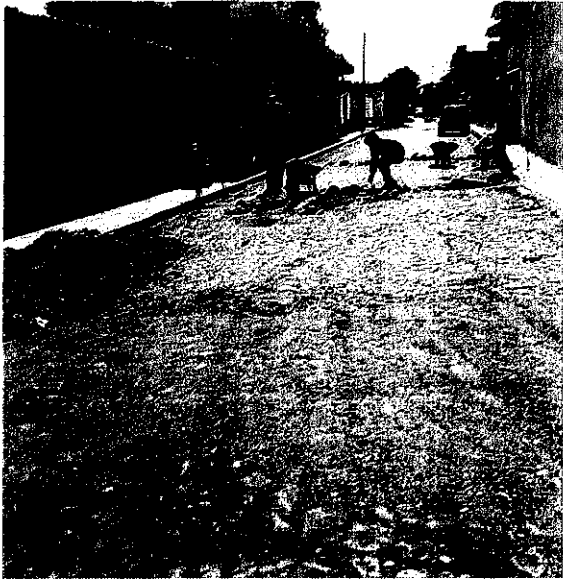
<p>Actividad</p>	<p>Memoria Fotográfica</p>
<p>153.77 m2 de Reempedrado en la calle Cuauhtémoc comunidad de Ayuquila.</p>

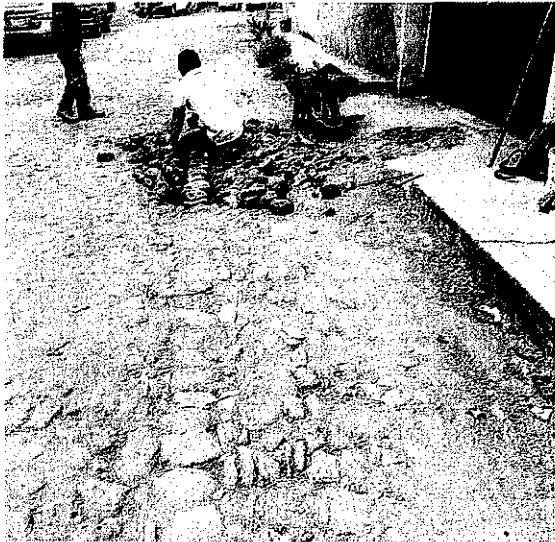
<p>69.55 m2 de Reempedrado en la calle Deportistas comunidad de Ayuquila.</p>

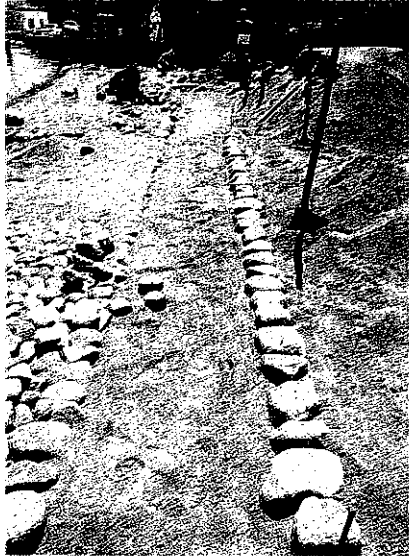
<p>311.49 m2 de Reempedrado en la calle Hidalgo comunidad de Ayuquila.</p> <div data-bbox="378 1675 613 1913" data-label="Image"> </div>

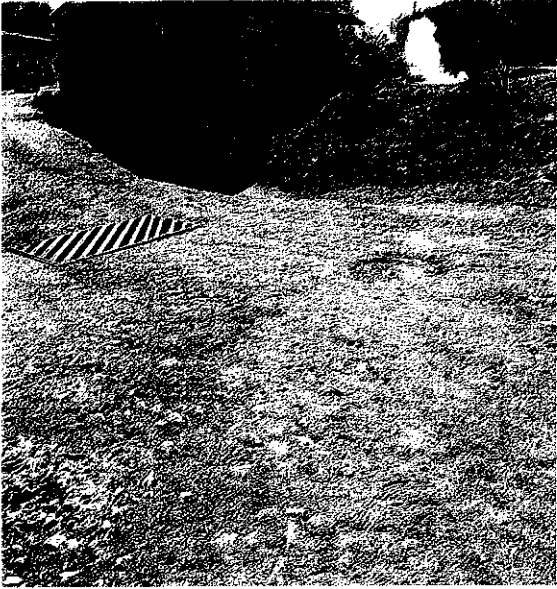
Actividad	Memoria Fotográfica
<p>259.49 m2 de Reempedrado en la calle Cuauhtémoc comunidad de Ayuquila.</p>

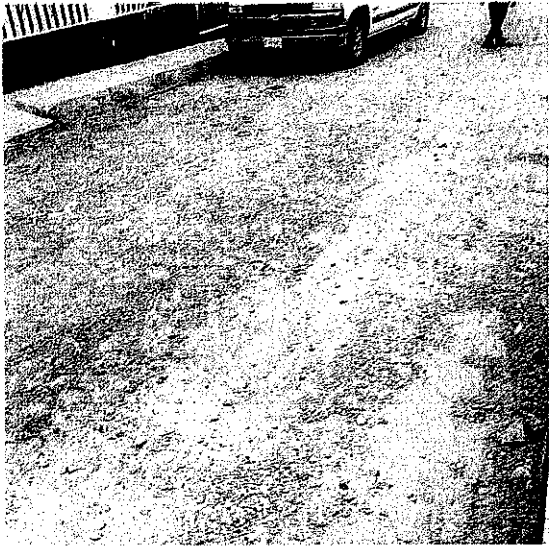
<p>39.00 m2 de Reempedrado en la calle Juárez comunidad de Ayuquila.</p>

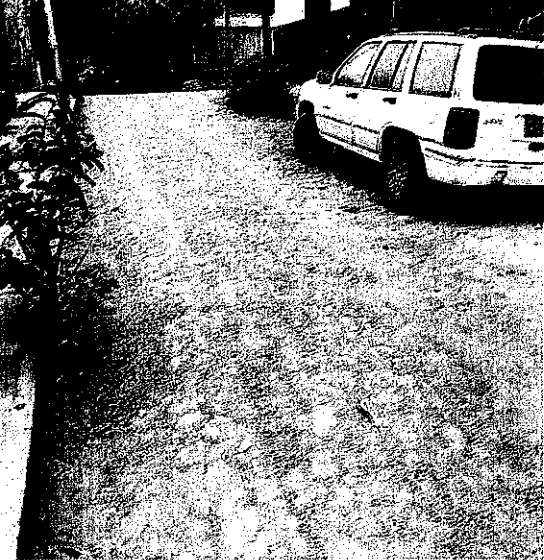
<p>130.01 m2 de Reempedrado en la calle Jerónimo Pérez comunidad de Ayuquila.</p>

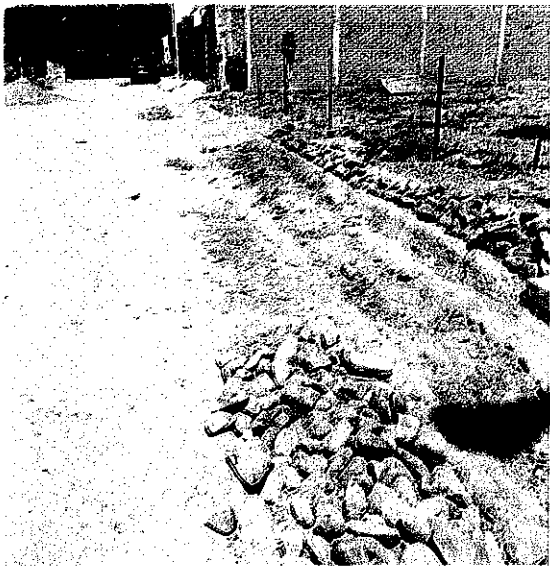
Actividad	Memoria Fotográfica
<p>186.08 m2 de Reempedrado en la calle Donaciano Leal.</p>

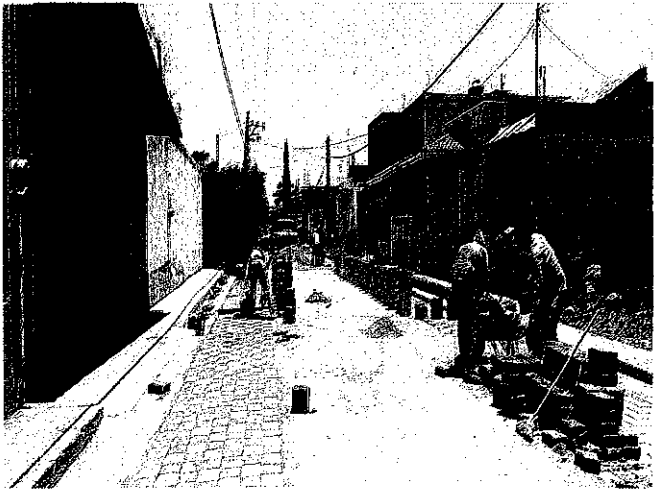
<p>Pavimentación de la calle Manuel Doblado con concreto hidráulico y adoquín vehicular.</p>
